PENYEBAB RUNTUHNYA DINDING PENAHAN TANAH PADA PERUMAHAN KARANIA GRAHA DI DESA JADI KEDIRI TABANAN

Jurusan Teknik Sipil Politeknik Negeri Bali

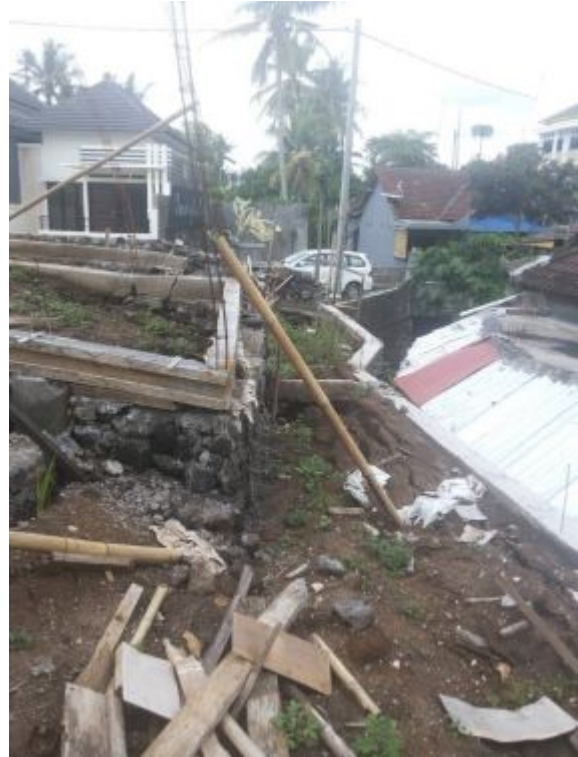
Gambar 1. DPT sebelum runtuh

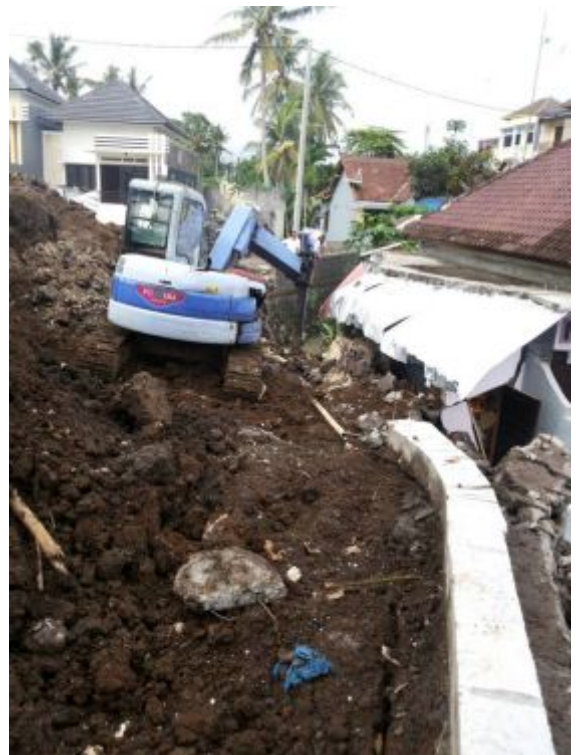
Gambar 2. DPT setelah runtuh

Jadi dapat disimpulkan bahwa DPT mengalami keruntuhan akibat kombinasi dari dua hal yaitu karena DPT tidak mampu memikul beban horisontal tanah saat jenuh. Tanah dibelakang DPT menjadi gampang jenuh karena drain DPT tidak berfungsi. Disamping itu, pondasi DPT juga mengalami gerusan pada sisi utara karena hantaman dari air sungai yang memantul dari sisi seberangnya.

- a. Keruntuhan DPT terjadi karena DPT tidak mampu memikul beban horisontal tanah dalam kondisi jenuh.
- b. Keruntuhan DPT juga disebabkan oleh tergerusnya pondasi oleh aliran air sungai saat banjir.
- c. Dimanasi DPT yang merupakan jenis grafitasi dianggap tidak cukup lebar sehingga berat sendirinya tidak mampu memikul beban horisontal sehingga terjadi guling.

- a. Sebaiknya dilakukan uji tanah untuk mengetahui daya dukung tanah dan beban/berat tanah yang akan membebani DPT.
- b. Sebaiknya dilakukan perhitungan sebelum proses pembangunan kembali.
- c. Jenis DPT sebaiknya bukan jenis grafitasi. Dinding beton kantilever mungkin lebih ramping dan lebih efisien untuk digunakan.
- d. Pondasi DPT sebaiknya didukung/ditopang oleh *bore pile* yang menancap pada tanah keras sehingga tidak gampang tergerus oleh air sungai.

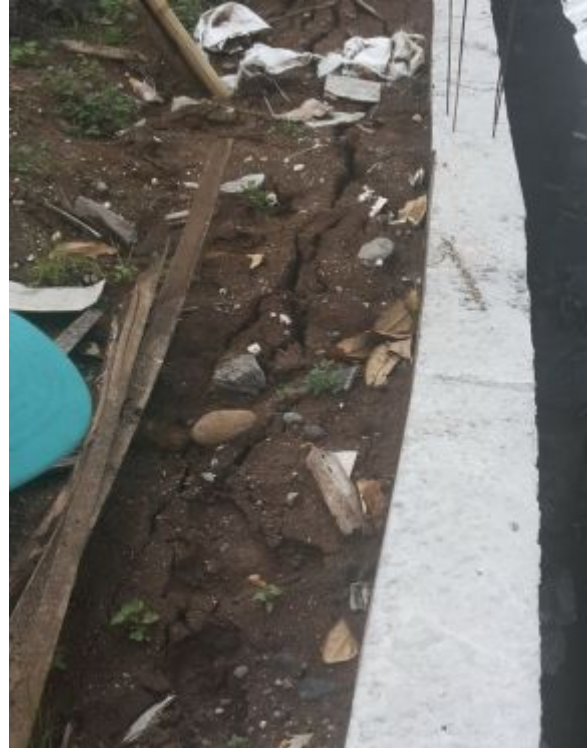
Kondisi dan posisi DPT sebelum terjadinya keruntuhan adalah seperti yang ditunjukkan pada gambar 3. Kronologis terjadinya keruntuhan adalah sebagai berikut:

- Tanggal 24 desember 2014, Dinding Penahan Tanah (DPT) terlihat belum mengalami masalah, sisi DPT didaerah sungai masih kelihatan tegak.
- Sekitar tanggal 28 Desember 2014 terjadi hujan lebat yang mengguyur lokasi proyek.
- Tanggal 29 Desember 2014 terjadi crack pada permukaan tanah dibelakang DPT.
- Tanggal 30 Desember DPT runtuh.

Gambar 3. Crack dibelakang DPT sehari sebelum runtuh

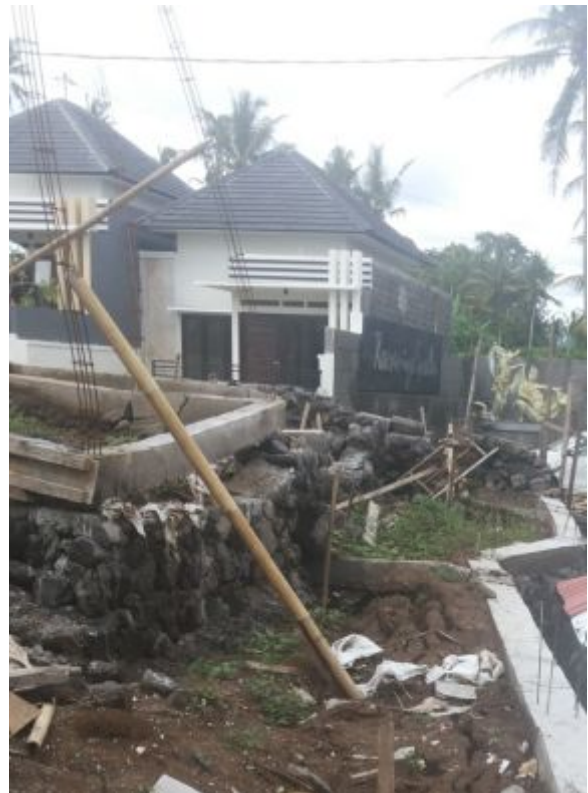
Gambar 4. Penurunan tanah akibat pergerakan DPT sebelum runtuh

- a. Ada crack pada permukaan tanah dibelakang DPT sehari sebelum terjadi keruntuhan.
- b. Proses keruntuhan terjadi didahului oleh penurunan pondasi disisi utara bangunan.
- c. Keruntuhan terjadi sehari setelah hujan deras mengguyur daerah lokasi perumahan.
- d. Drain pada DPT tidak dibuat dengan baik sehingga tidak berfungsi
- e. Terjadi tanda-tanda proses guling sebelum DPT runtuh.
- f. Tanah urugan dibelakang DPT mengalami penurunan sebelum DPT runtuh.

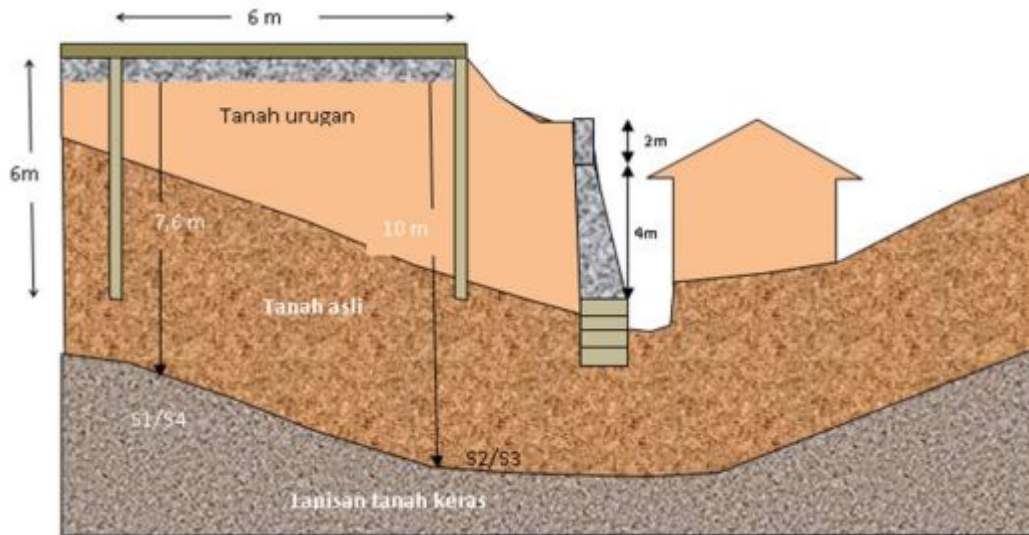
- DPT dibangun memakan sebagian badan sungai .
- Ukuran dan bentuk sungai jadi semakin sempit dan berkelok-kelok.
- Akibat bentuk sungai yang tidak lurus, air sungai saat banjir menghantam dasar DPT/pondasi DPT.
- Pondasi DPT hanya sekitar 1 m dibawah dasar sungai
- Keinggian DPT rata-rata 6 meter dari dasar sungai
- Pondasi DPT berupa buis beton.
- Lebar dasar DPT sekitar 1,5 meter (sesuai keterangan pemborong).
- Tebal bercu DPT sekitar 30 cm
- Drain DPT terbuat dari bambu dan tidak berfungsi dengan baik karena lubang bambu tidak tembus.
- Bangunan DPT terbuat dari pasangan batu (jenis grafitasi) dibantu dengan beton bertulang pada jarak rata-rata 4 meter.

Gambar 5. Kondisi dan situasi saat sebelum runtuh

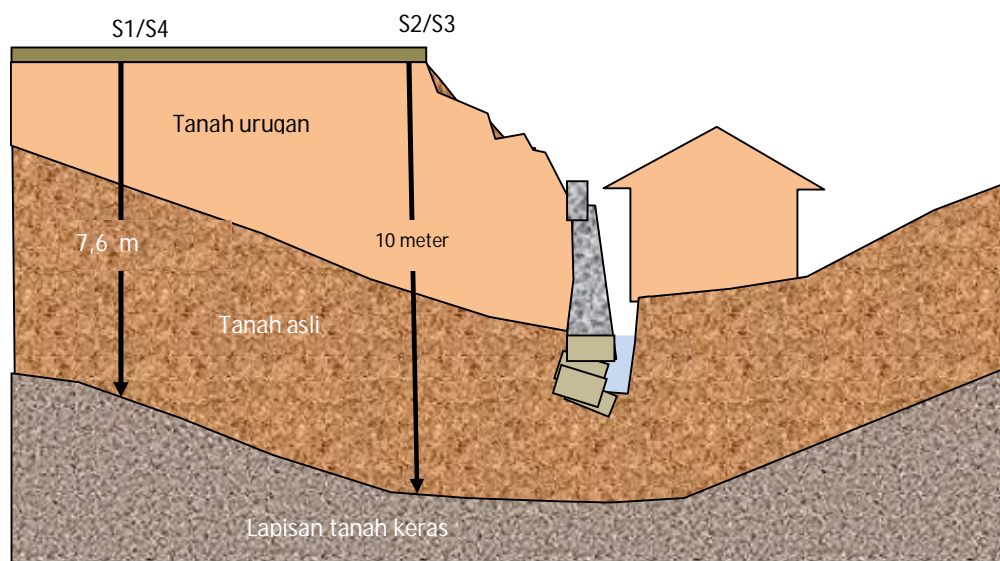
Gambar 6. Kondisi dan proses keruntuhan
