# Perbaikan Desain Proteksi Petir Saluran Transmisi 150 kV Payakumbuh – Koto Panjang

*Lightning activity in Indonesia is very high, and lightning trip-outs of the transmission line frequently occur. In this paper, the lightning performance on the 150 kV transmission line Payakumbuh – Koto Panjang is studied in detail and it is shown that the lightning trip-out rate depends on the lightning activity at the local area, the tower footing resistance, the span length and the length of an arcing horn gap. The observed trip-out rate is in good agreement with the results of the simulation by the IEEE FLASH program. When the tower-footing resistance at all towers is arranged to be less than 10  $\Omega$  and the length of an arcing horn gap is arranged to be 1.2 to 1.3 m, the trip-out rate is expected to decrease to less than half of the present rate.*

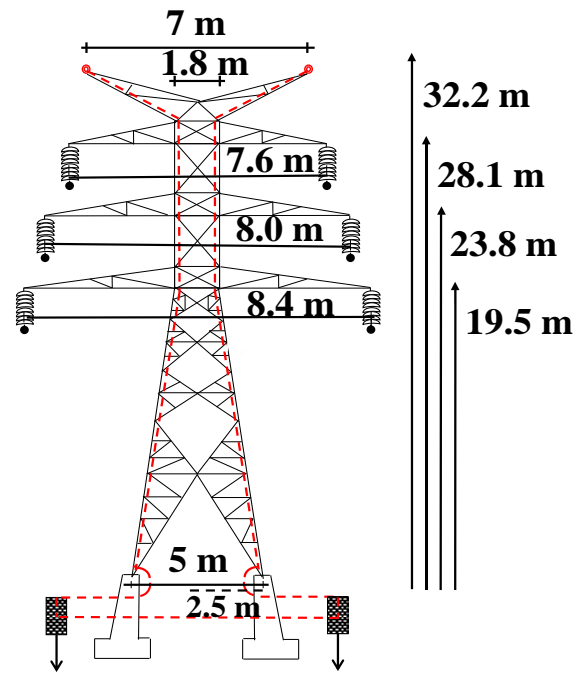
Gambar 2 menunjukkan salah satu konfigurasi dari empat tipe menara yang mempunyai dimensi dan ukuran yang hampir sama [19,20]. Panjang span bervariasi dari 147 m sampai 434 m dengan panjang span rata-rata 333 m.

**Gambar 2** Konfigurasi menara

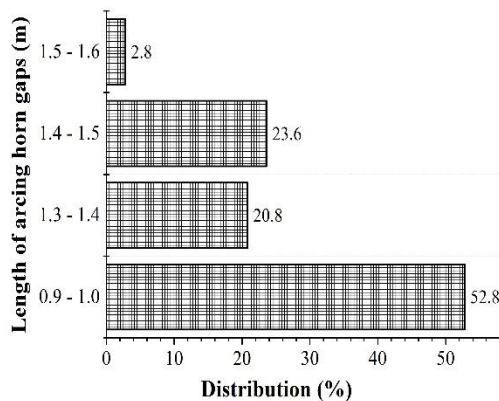
Gambar 3 menunjukkan distribusi dari panjang gap arcung horn yang dipasang pada masing-masing tower. Panjang dari gap arcung horn di seting mulai dari 75% sampai 85% dari panjang rentengan isolator, yaitu 1.3 m sampai 1.6 m. Pada menara yang sering mendapatkan gangguan isolator, panjang dari gap arcung horn di diperpendek menjadi 0.9 m sampai 1.0 m. Panjang dari gap arcung horn 0.9 m sampai 1.0

**Gambar 3** Distribusi Panjang gap arcing horn mulai Menara No. 1 sampai dengan Menara No. 140

Payakumbuh – Koto Panjang, meskipun setelah perbaikan tahanan kaki menara disebabkan oleh tingginya IKL dan pendeknya gap arcing horn seperti yang ditunjukkan oleh gambar 3.

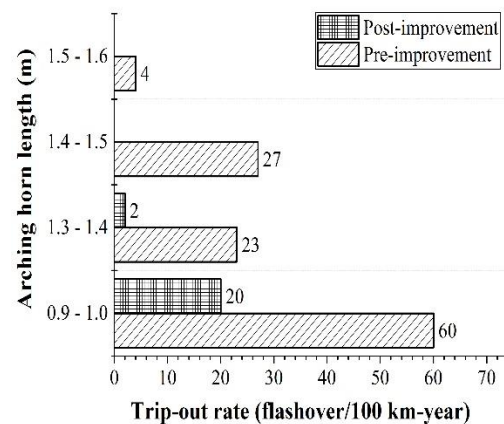
**Gambar 4** Tingkat trip-out sebagai fungsi dari Panjang gap arcing horn

Tingkat trip-out petir sebelum dan setelah perbaikan tahanan kaki menara di tunjukan sebagai fungsi panjang dari gap arcing horn seperti terlihat pada gambar 4. Frekuensi dari trip-out pada menara yang mempunyai panjang gap arcing horn antara 0.9 m sampai 1.0 m lebih tinggi dari pada menara yang mempunyai panjang gap arcing horn lebih panjang dari 1.3 m sebelum dan setelah terjadinya perbaikan tahanan kaki menara. Hal ini disebabkan oleh tegangan flashover menurun dengan menurunnya panjang dari gap arcing horn.

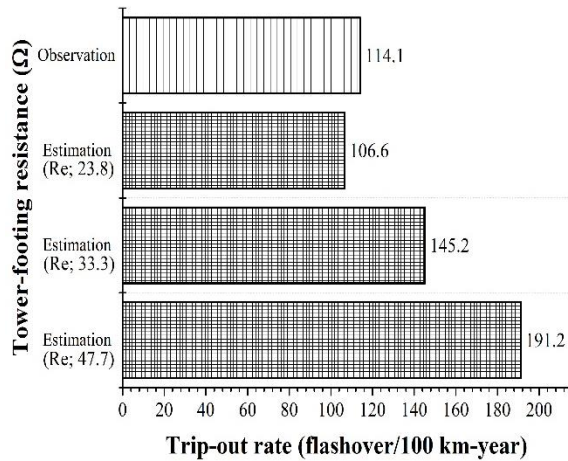
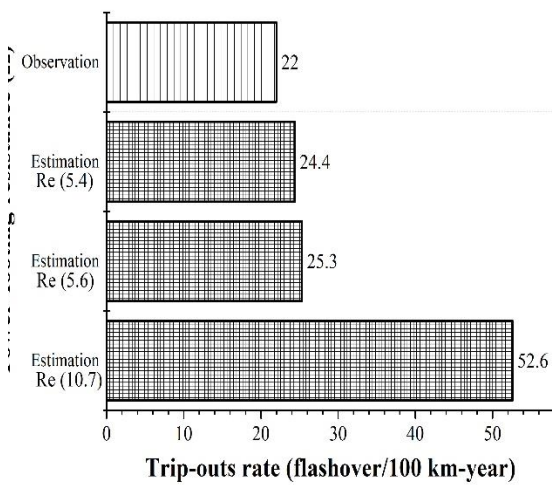
**Gambar 5** Tingkat trip, (a) sebelum perbaikan tahanan pentanahan kaki menara; (b) setelah perbaikan tahanan pentanahan kaki menara.

Gambar 5 (a) dan (b) menunjukkan perbandingan tingkat trip-out yang diamati dengan menggunakan analisis program IEEE Flash versi 1.81. Tingkat trip-out petir dengan menggunakan program IEEE Flash sesuai dengan hasil observasi sebelum dan setelah perbaikan tahanan kaki menara ketika tahanan impulse pada tower digunakan dalam analisis ini.

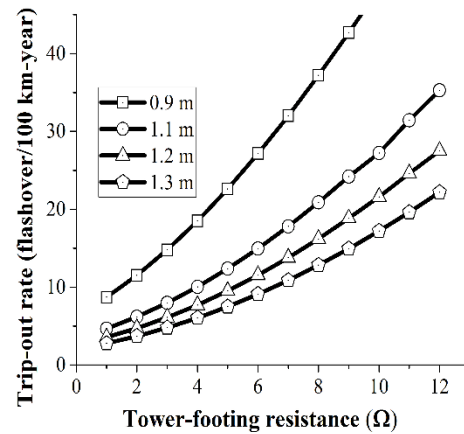
**Gambar 6** Ketergantungan dari tingkat trip-out pada tahanan kaki Menara Panjang dari gap arcwing horn.
