Analisis Peningkatan Faktor Keamanan Lereng Pada Areal Bekas Tambang Pasir Dan Batu di Desa Ngablak, Kecamatan Cluwak, Kabupaten Pati

(The Analysis of Slope Safety Factors Improvemen at Sand and Gravel Post Mining Land Areas in Ngablak Village, Cluwak District, Pati Regency)

Rinal Khaidar Ali¹, Najib¹, Ahmad Nasrudin¹

¹Departemen Teknik Geologi Fakultas Teknik Universitas Diponegoro

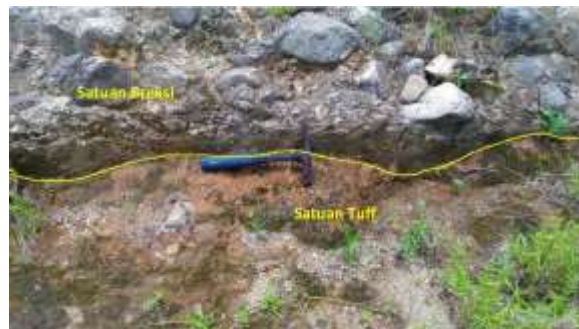
Gambar 4. Kenampakan Singkapan Breksi dan Tuff di Lapangan

Sekitar 85% area pada lokasi penelitian tersusun oleh litologi Satuan Breksi Vulkanik (gambar 4). Satuan Breksi ini mempunyai warna coklat, berstruktur masif, masih terlihat sortasi yang buruk dan tersusun atas fragmen berupa andesit berukuran kerakal (4-64 mm) – bongkah (>64 mm) dan matriks berupa tuff berukuran pasir sedang (1/4-1/2 mm) sampai pasir kasar (1/2 – 1 mm).

Litologi tuff (gambar 4) berwarna putih kecoklat coklatan, berstruktur masif, tersortasi baik, kemas tertutup dengan sortasi baik dan berukuran pasir sedang (1/4-1/2 mm) sampai pasir kasar (1/2 – 1 mm), memiliki arah perlapisan (dip/strike) N65°E/15° tersebar di bagian utara lokasi penelitian dan melampar sekitar 15% dari total pelamparan Desa Cluwak.

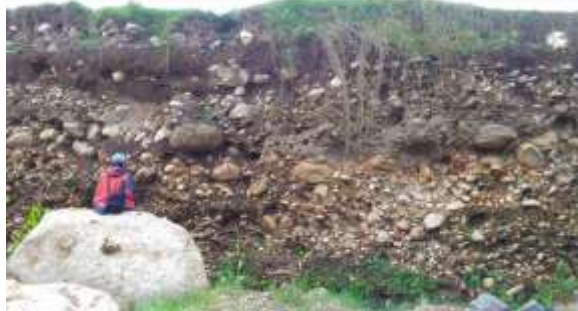
Gambar 6. Kenampakan Satuan Geologi Teknik Pasir-Bongkah di Lapangan

Satuan Material ini merupakan hasil rombakan/pelapukan dari satuan breksi dan juga hasil dari endapan sungai yang belum terkompaksi. Satuan material ini berwarna abu – abu kecoklatan, berukuran pasir – bongkah serta masih bersifat lepasan (gambar 6). Berdasarkan hasil analisis uji laboratoirum atas *undistrbed sample*, sifat mekanika tanah di satuan ini yaitu mempunyai kandungan air 51,79%, berat isi kering 1,09 gr/cm³, jenuh air 1,65 gr/cm³, kohesi 0,142 kg/cm² dan sudut geser dalam (ϕ) sebesar 8,80° (tabel 1).

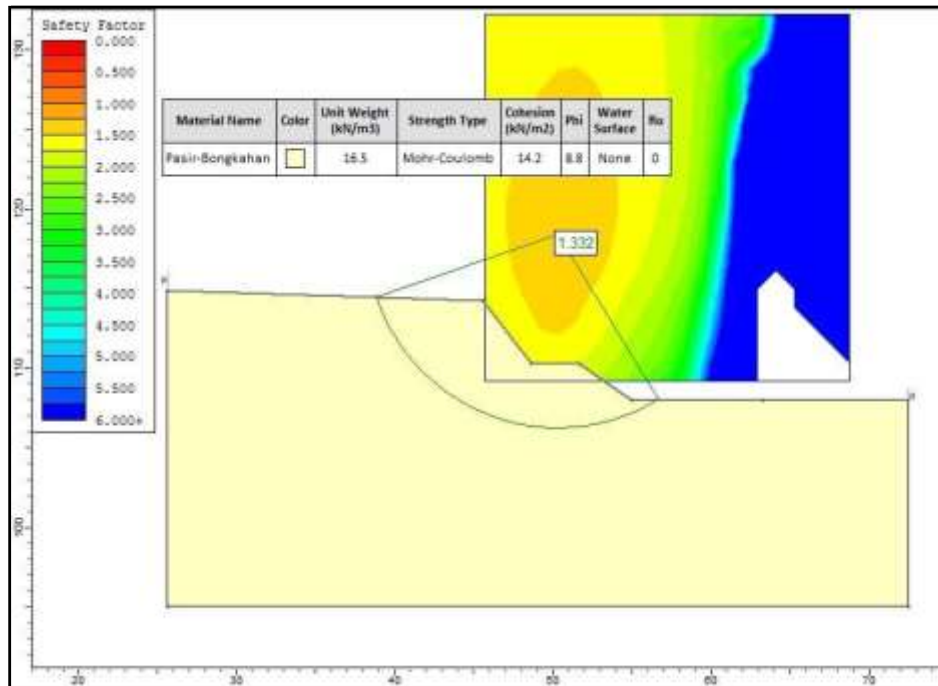
Gambar 9. Hasil Perhitungan Faktor Keamanan Pada Lokasi Penelitian Dengan Metode Perkuatan Lereng Metode Terasering/Cut and fill Menggunakan Software Slide 6.0

Dimensi awal lereng mempunyai ukuran tinggi 6,78 meter dengan sudut kemiringan lereng $46,7^\circ$. Selanjutnya dilakukan perkuatan *cut and fill* dengan merubah bentuk lereng menjadi dua undakan/jenang dengan slope yang lebih landai dibandingkan keadaan awal lereng. Jenjang lereng bagian bawah menjadi setinggi 3,6 meter dengan sudut kemiringan lereng $39,9^\circ$ dan tinggi jenjang lereng bagian atas menjadi 3,9 meter dengan sudut kemiringan lereng sebesar $43,6^\circ$.

Setelah dilakukan analisis dan perhitungan nilai FK dengan metode Fellenius dan Bishop menggunakan perangkat lunak Slide 6.0 pada kondisi lereng dengan perkuatan *cut and fill*, didapatkan hasil berupa peningkatan nilai FK yang cukup signifikan. Nilai faktor keamanan pada kondisi awal tebing sebesar 0,990 dan setelah dilakukan perkuatan dengan metode *cut and fill* didapatkan nilai faktor keamanan sebesar 1,332 (Gambar 9).

Berdasarkan klasifikasi Bowles, 1989 dengan nilai FK lereng yang dihasilkan sebesar 1,332 (FK di atas 1,25) maka dapat diinterpretasikan bahwa setelah dilakukan perkuatan lereng dengan metode *cut and fill*, lereng dalam kondisi yang aman dan relatif stabil dan jarang terjadi longsor dengan potensi longsor yang sangat kecil.

Kondisi Lereng	Nilai FK yang dihasilkan	Keamanan dan Kestabilan Lereng
Lereng awal	0,990	Lereng labil (berpotensi sering terjadi longsor)
Lereng dengan konstruksi dinding penahan	1,103	Lereng kritis (potensi longsor kecil)
Lereng hasil <i>cut and fill</i>	1,330	Lereng stabil
